**INTERVENTI URGENTI PER LA MESSA IN SICUREZZA,  
IL CONSOLIDAMENTO E IL RESTAURO  
DI CASA EX BUZIN AD AQUILEIA (UD)**

**CUP F39G20000100001**

- PROGETTO ESECUTIVO -

| A | RELAZIONE GENERALE E QUADRI ECONOMICI | | | | | |

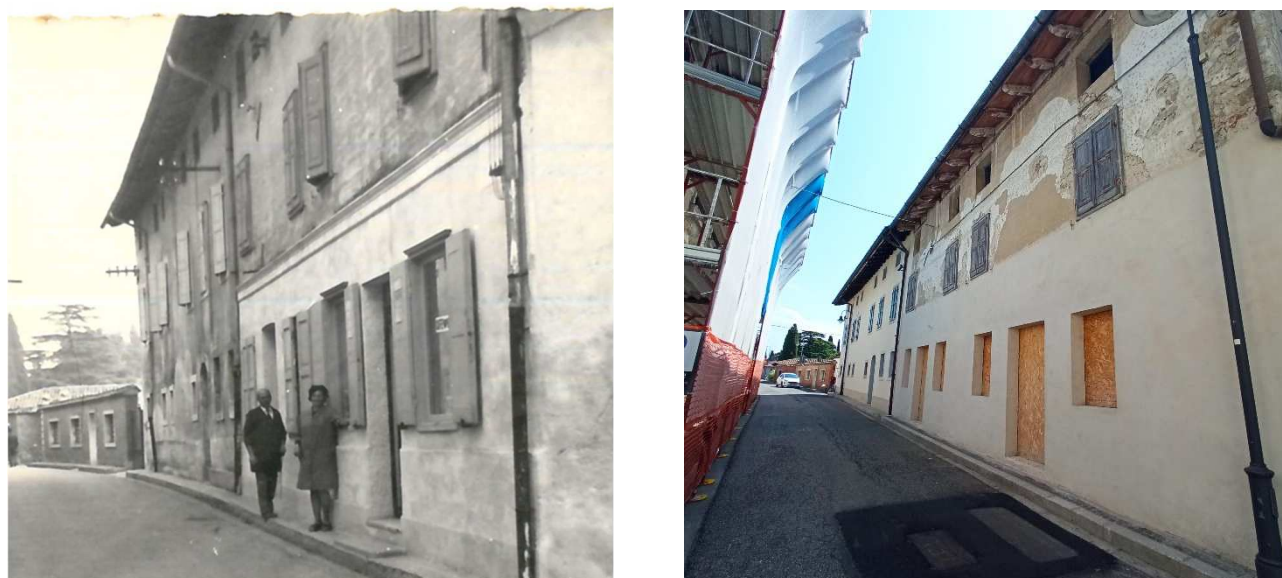
A sinistra Casa Buzin come appariva negli anni '60, e a destra come appare all'attualità.

Probabilmente alla metà del XX secolo il piano terra fu adibito a una nuova destinazione d'uso commerciale con la modifica del prospetto e l'allargamento delle aperture.

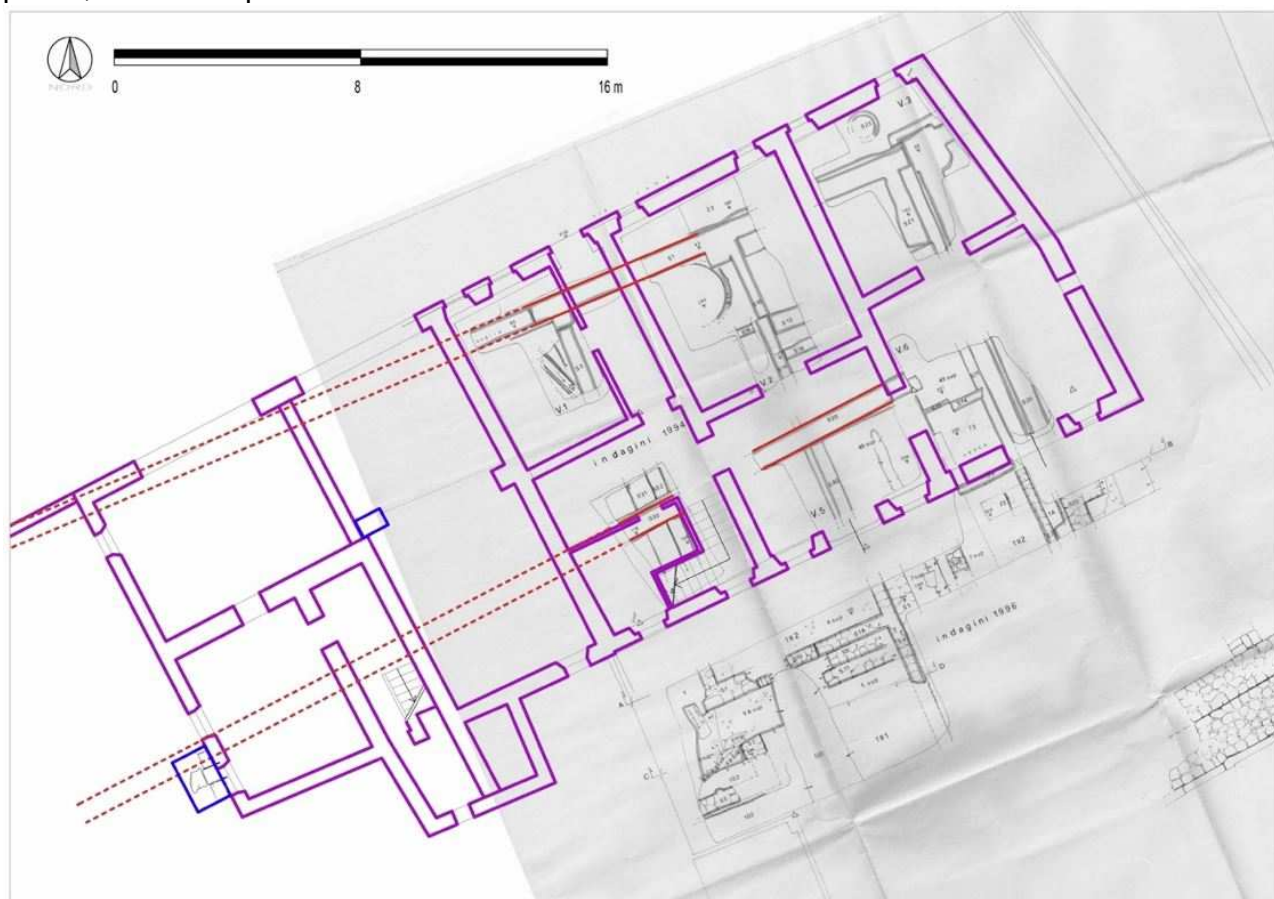
Dette operazioni sono state assistite da sorveglianza archeologica, e hanno messo in evidenza la presenza di strutture preesistenti agli edifici in questione, come evidenziato nell'immagine qui di seguito estrapolata dalla relazione relativa, e realizzate in blocchi di pietra, databili al periodo *tardo antico – alto medievale*.

Nel novembre 2020 sono stati eseguiti alcuni sondaggi mirati a stabilire lo stato di consistenza delle fondazioni e delle murature di *Casa Buzin* e dell'attigua *Casa Sverzut*, al fine di valutare l'opportunità di procedere alla realizzazione di opere di sostegno e stabilirne le relative modalità di esecuzione.

La relazione di sorveglianza archeologica conclude quindi che i sondaggi “..hanno confermato la ricchezza potenziale del deposito archeologico ad esso sottostante, per quanto le ridotte dimensioni non abbiano consentito una più accurata interpretazione della stratigrafia esposta e tantomeno consentito la raccolta di materiali significativi ai fini della

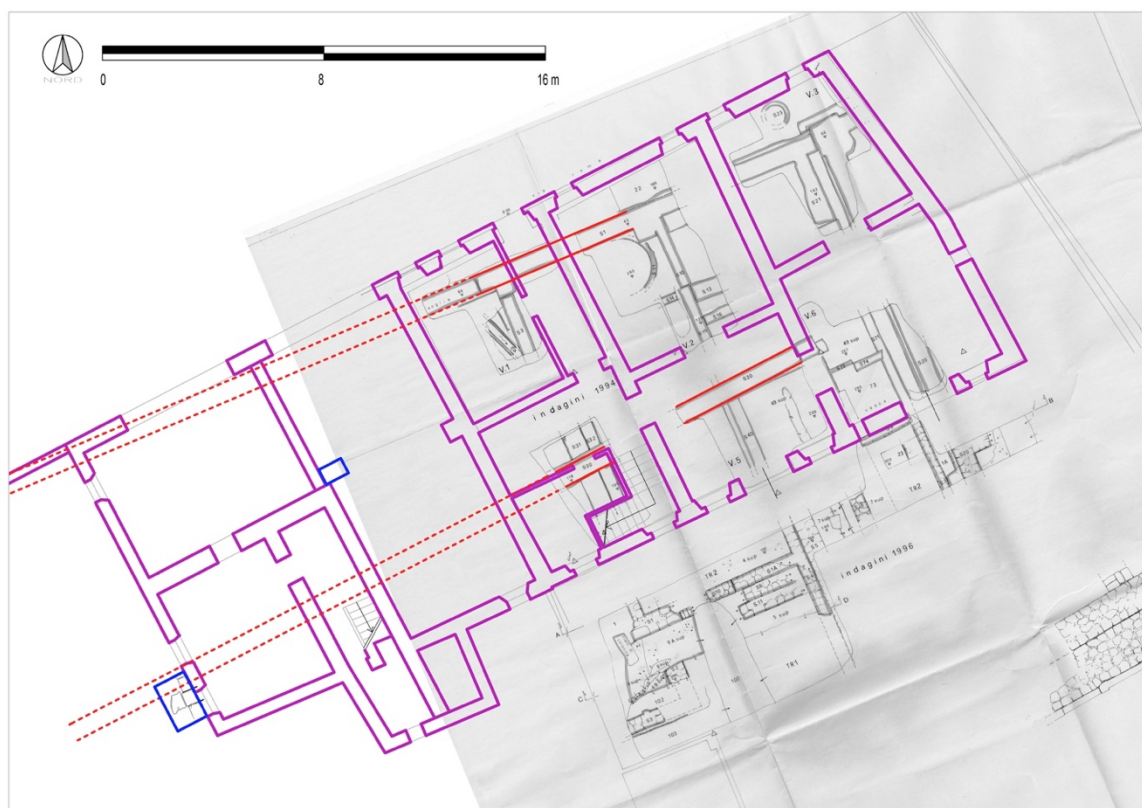
Fig. 1 Posizionamento dei sondaggi (riquadri blu) su planimetria generale di progetto sovrapposta a planimetrie archeologiche indagini condotte nell'adiacente immobile Sverzut e proiezione degli allineamenti murari (fuori scala).

I sondaggi sono stati aperti a mezzo meccanico, quelli all'esterno degli edifici, e a mano quello all'interno, per dimensioni abbastanza ristrette, pari a circa 60x90 cm, con la sola eccezione del primo sondaggio (Sg. 1), che è stato ampliato per meglio valutare quanto emerso al suo interno.

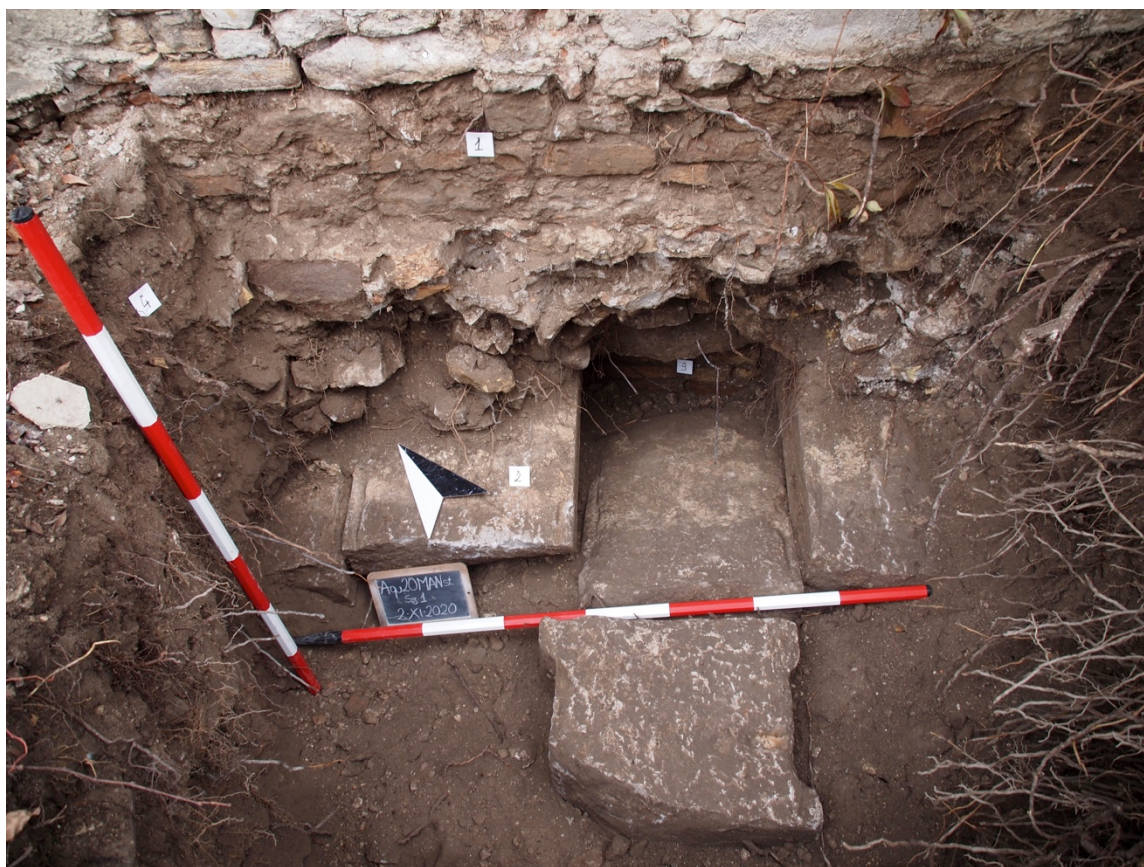
fig. 2. Panoramica di Sg. 1 al termine dell'indagine.

Il primo sondaggio (**Sg. 1**) è stato aperto appena a sud della porta meridionale della parete sudoccidentale dell'immobile; per le finalità esecutive le dimensioni avrebbero dovuto essere 60x90 cm e circa 90 cm di profondità, ma la presenza di un potente strato di riporto poco coerente (US 4) e il rinvenimento di alcuni elementi in pietra di funzione poco chiara hanno reso necessario ampliare le dimensioni del sondaggio d'indagine. Alla fine lo scasso, eseguito interamente a macchina cui poi è seguita una veloce pulizia manuale dei resti rinvenuti, si sviluppava per 1,60 m in senso nord-sud e circa 1,40 m in senso est-ovest, per una profondità di circa 1,30 nel punto massimo.

Subito sotto la fondazione del muro perimetrale dell'edificio (US 1), costituita da pietrame caoticamente legato con poca malta sabbiosa, si è riscontrata la presenza di un allineamento di blocchi di calvare squadrati e notevoli dimensioni (60x90 cm circa), giustapposti a secco (US 2). I singoli elementi sono forse di recupero da precedenti strutture poiché i lati lunghi di ciascuno di essi presentavano una sottile fascia ribassata, quasi a favorire un incastro originario. Sono stati esposti quattro elementi di questo tipo, uno dei quali più profondo e inclinato verso est, al di sotto del muro US 1; impossibile stabilire se tale sistemazione differente sia intenzionale o dovuta a dissesto nel tempo. In corrispondenza con questo blocco si trovava molto sporgente dal filo di US 2 un quinto elemento sempre in calcare, questa volta di forma quadrangolare in pianta (60x60 cm circa) e profondità imprecisata. Anche questo blocco aveva tracce di lavorazione che fanno pensare ad un riutilizzo; su due facce verticali contrapposte si trovavano due larghi incassi.

Il blocco inclinato che si infilava sotto la fondazione del muro andava a sbattere su un altro paramento murario (US 3), forse riferibile a una precedente fase dell'edificio, poi ripreso e ampliato dalla costruzione di US 1.

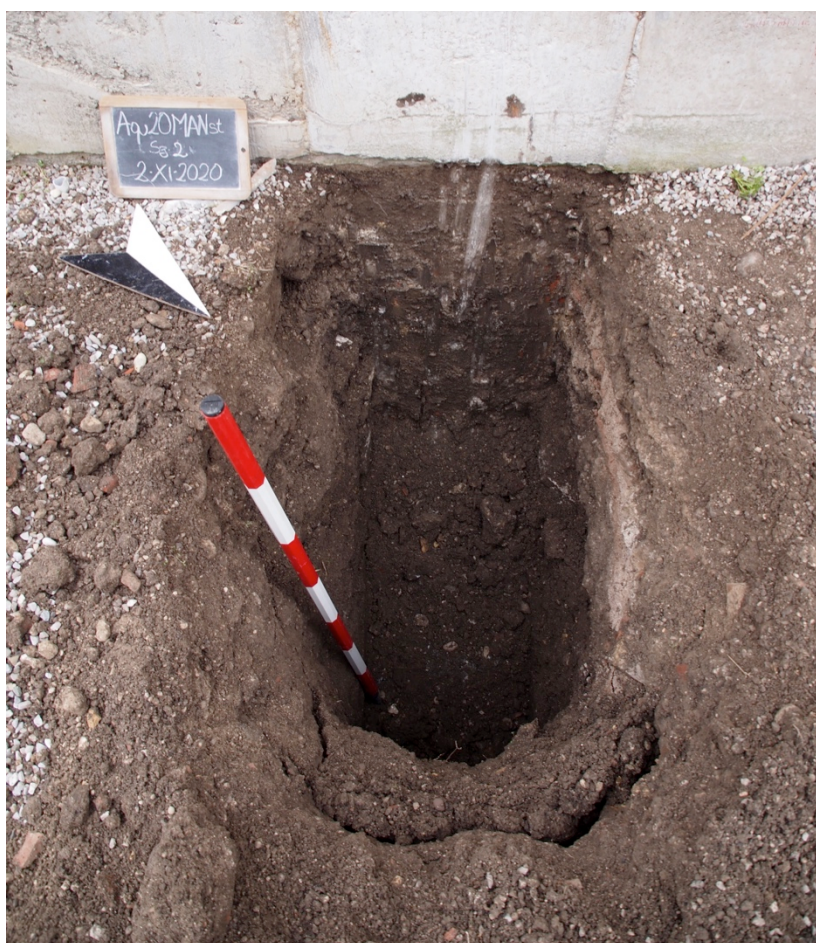
fig. 3. Sg. 2 a fine lavoro.

Prima di procedere all'interno dell'edificio ex-Buzin, dove nel frattempo si spostavano alcune casse di reperti per consentire di aprire il sondaggio nel punto più idoneo, è stato rapidamente aperto, sempre a macchina, un piccolo saggio presso lo spigolo sud-orientale dell'edificio della direzione del museo (**Sg. 2**). Anche in questo caso le dimensioni sono state cm 60x90x120 di profondità, ma la stratigrafia intaccata dallo scasso è risultata particolarmente semplice, caratterizzata da un solo potente livello a matrice terrosa bruno scuro, con ghiaino fine frammisto nella parte superiore, sicuramente infiltrato dalla superficie del giardino. Avendo acquisito le informazioni necessarie dal punto di vista statico (la fondazione dell'edificio proseguiva in profondità anche oltre la quota di fondo del sondaggio sempre in calcestruzzo) e vista la totale assenza di livelli di interesse archeologico il sondaggio si è subito concluso con documentazione fotografica.

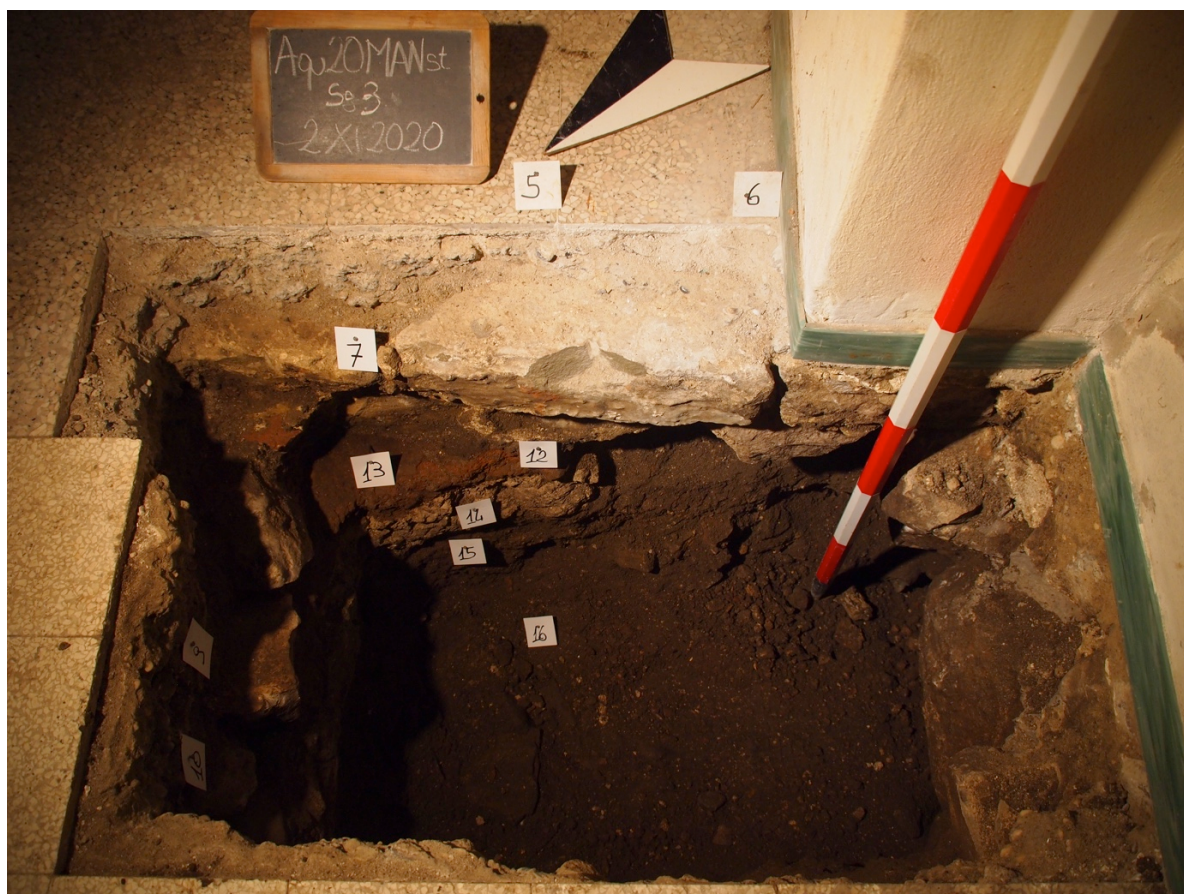
fig. 4. Sg. 3 alla fine dello scavo con la stratigrafia evidenziata sulla parete meridionale.

Infine è stato aperto l'ultimo sondaggio programmato, all'interno dell'ex-negozio nello stabile Buzin (**Sg. 3**). Anche in questo caso le dimensioni in pianta dello scasso sono state quelle già adottate per i precedenti sondaggi: 60x90 cm. In questo scavo, dopo il taglio della superficie pavimentale in piastrelle di cemento granigliato (US 5), si è poi proseguito completamente a mano fino alla quota di -90cm circa dal pavimento, sufficiente per le valutazioni statiche sull'immobile. Completata quindi questa prima parte di indagine, si è proceduto con la pulitura manuale delle parte di scavo con l'identificazione delle US della stratigrafia esposta.

Il pavimento era sostenuto da un piccolo getto di materiale semi-cementato con ghiaio (US 9) che andava in copertura alla parte fondazionale di un probabile muro divisorio interno (US 7) e in appoggio al tratto di muro perpendicolare ad esso (US 6) che separava i due grandi spazi del negozio. Al di sotto di questo correva un sottile livello di malta (US 10), forse un piano di cantiere residuale, sopra ad uno scarico di pietrame irregolare (US 11) con possibile funzione drenante. Sotto US 11 si trovava un altro sottile strato di malta sbriciolata (US 8), che copriva il livello di abbandono/uso di colorazione nerastra (US 13) di una superficie battuta in argilla arrossata (US 12), forse piano pavimentale o focolare. Tale superficie era impostata sopra uno strato di macerie selezionate costituito prevalentemente da nuclei di malta (US 14), sotto il quale si riconosceva una sequenza di riporti a matrice terrosa (US 15, 17 e 16) che interessava anche la parte di fondo del sondaggio senza poterne stabilire lo spessore complessivo.
